PLAN DE ORDENACIÓN MUNICIPAL DE CHINCHILLA DE MONTEARAGON.

HOSPITAL-CONVENTO
SAN JULIAN VENTANAS
PLAZA DE SAN JULIAN

ficha num.:

6

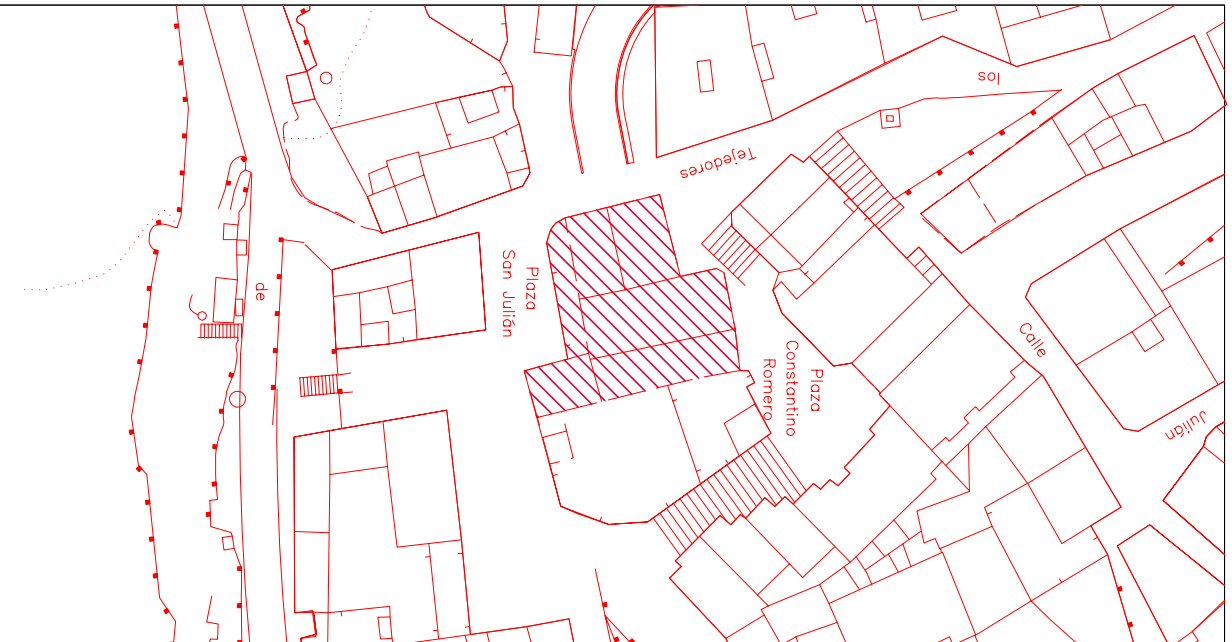
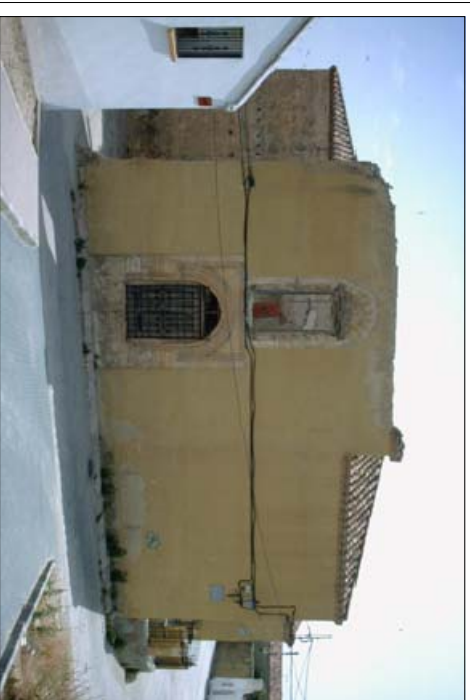
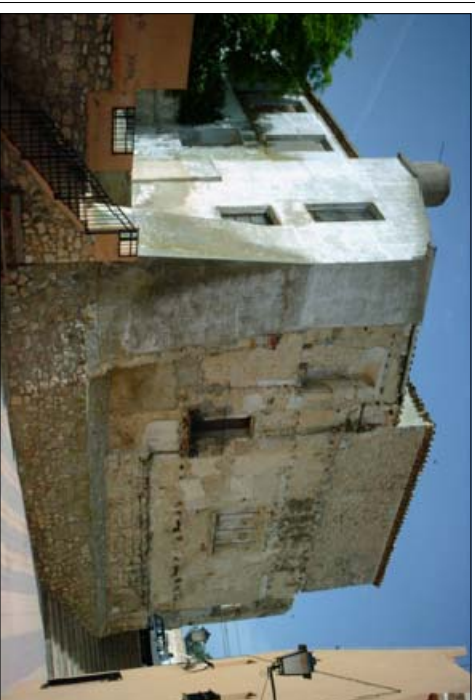
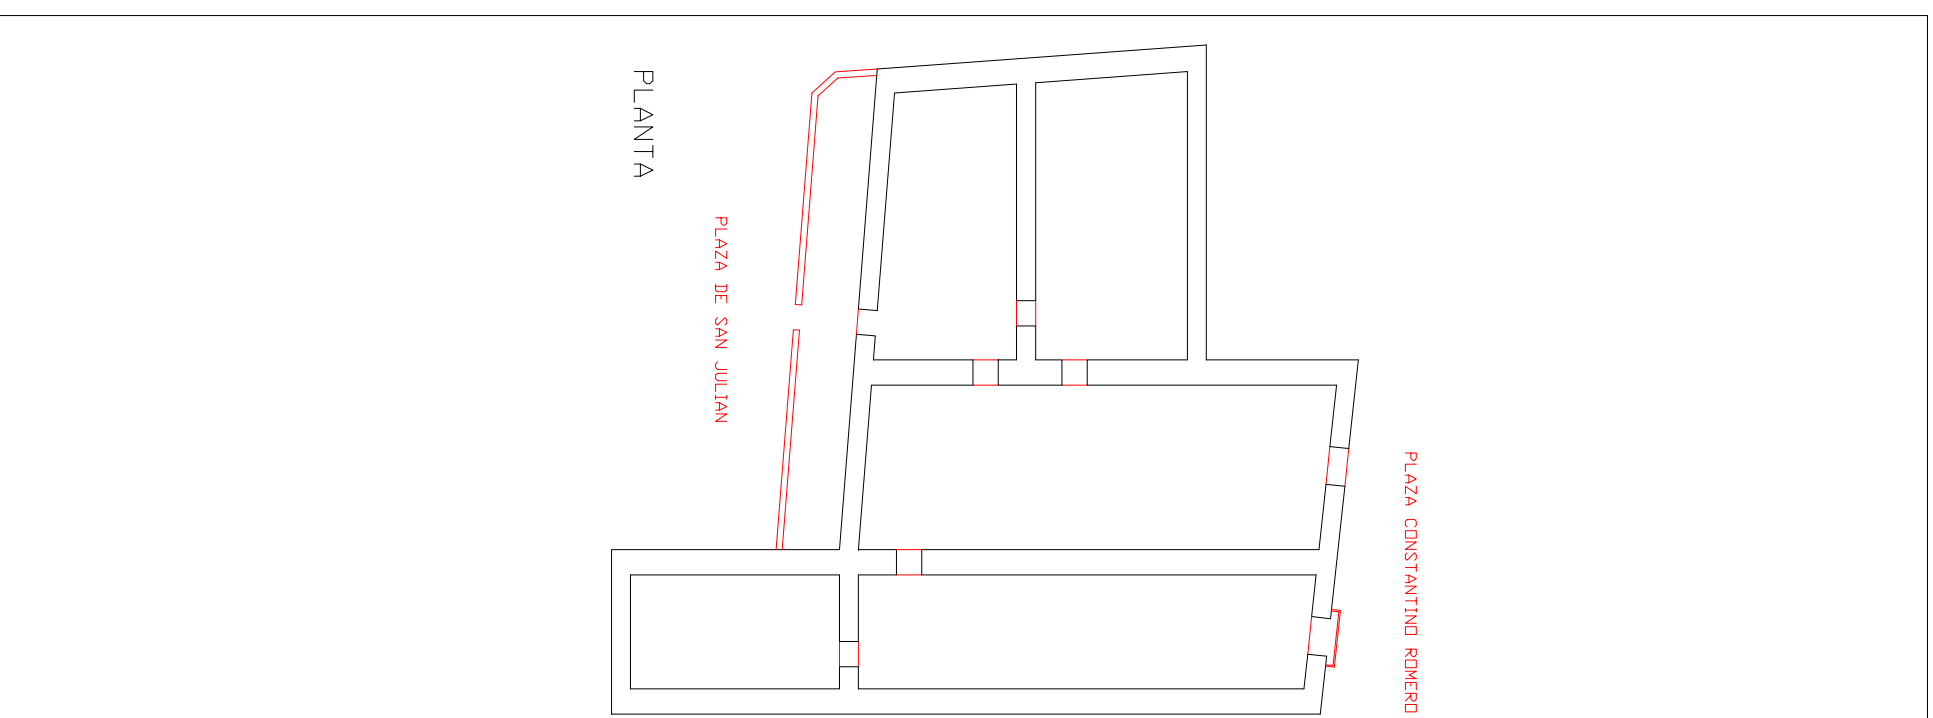
ANALISIS FOTOGRAFICO.

Todavía quedan restos de dos ventanas de la vieja iglesia de San Salvador, la primera, mas que ventana fue puerta de accesa al templo, que da al exterior, presenta arco gótico sobre linea de imposta decorada, el arco esta encuadrado por alfiz, caracter mudejar, y la segunda ventana, en el interior, es triple, de arcos apuntados trilobulados sobre capiteles decorados sobre baquetones, que en su dia fue un brazo del crucero, siendo ahora la cabecera del templo

CONSERVACION: Ruinas.
