PLAN DE ORDENACIÓN MUNICIPAL DE CHINCHILLA DE MONTEARAGON.

CAPILLA DEL ROSARIO
EN SANTO DOMINGO
PLAZA DE SANTO DOMINGO

NORMA DE PROTECCIÓN.- PHA-I

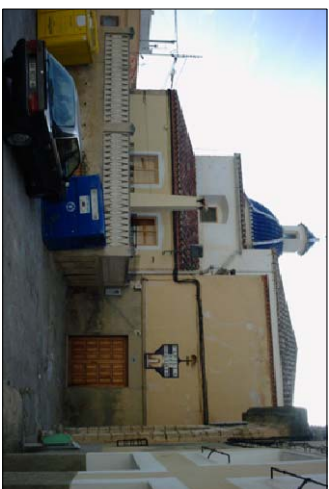
ANÁLISIS FOTOGRAFICO.

Interior: Consta de una cúpula sobre pechinas de dimensiones considerables; el tramo de la cabecera está cubierto por una bóveda vacía, elevada sobre cuatro columnas adosadas en las esquinas con capitel diferente. Adosada a la capilla existe otra nave de sección rectangular coronada por una cúpula de galeones, elevada sobre pechinas y linterna al exterior; pavimento de azulejos de Manises.

Exterior: presenta una sencilla portada adintelado.

CONSERVACION: buena.

Posea dos altares laterales dedicados a la Aurora y al niño Dios. El retablo del altar mayor era de buena talla en madera, columnas esquinadas y muy dorado. A su espalda se encuenra el canamí de cúpula alhajado en el pasado con varnas pinturas.
